# SHIMANO

15. Januar 2016

WICHTIGE BEKANNTMACHUNG ZUR PRODUKTSICHERHEIT - Rückruf von SHIMANO-Hinterrad-Rollenbremsen

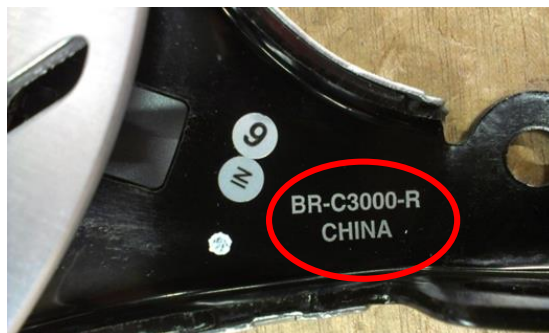
Bild 4, Beispiel für Typenkennzeichnung

Betroffen sind nur die Rollenbremsen mit den folgenden Produktionscodes: NF, NG, NH, NI, NJ, NK und NL. Die Rollenbremsen für Vorderräder sind ebenfalls nicht betroffen.

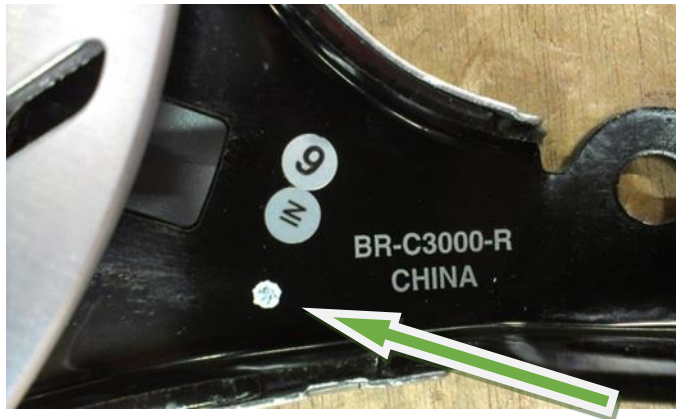
Bild 5, Markierung mit einem weißen Punkt

Dieser Rückruf gilt nicht für vor dem 1. Juli 2015 verkaufte Fahrräder. Auch betroffene Hinterrad-Rollenbremsen, die mit einem weißen Punkt markiert sind (siehe Abbildung), wurden bereits von SHIMANO überprüft und (erforderlichenfalls) repariert und fallen somit ebenfalls nicht unter diesen Rückruf.
